Haalbaarheidsstudie energieopslagsysteem Gouda

DWA Installatie- en energieadvies

Kenmerk: 4213140DR01
Datum: 23 januari 2023

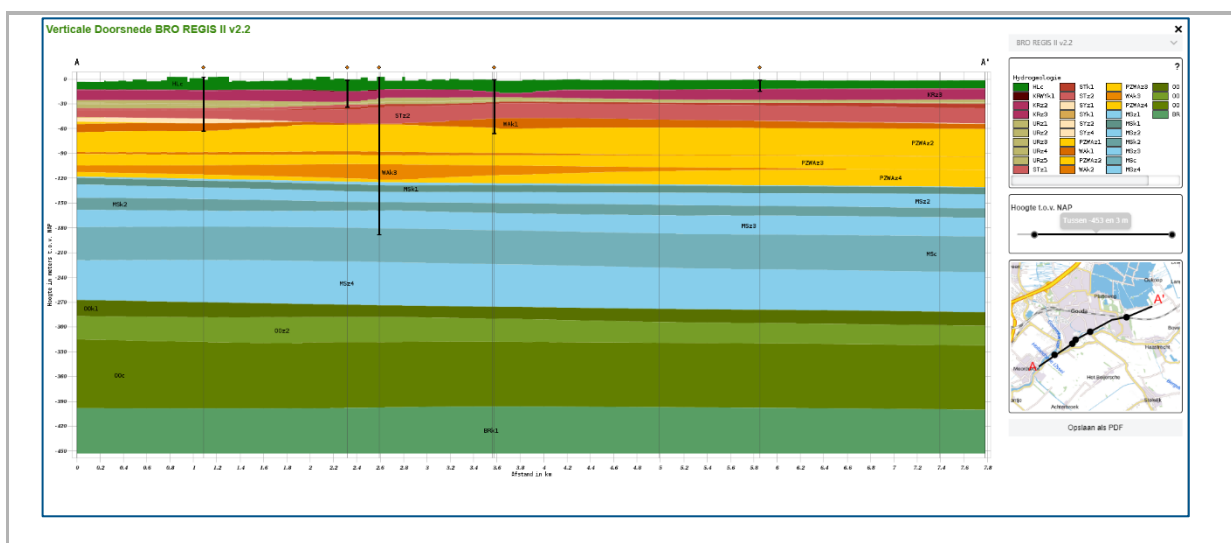
Figuur 2.1: dwarsdoorsnede uit REGIS-II

- De deklaag is circa 13 meter dik en bestaat uit een afwisseling van zand-, klei en veenlagen. Voor de verticale stromingsweerstand in de deklaag is de vuistregel gehanteerd, dat één meter klei of veen, een weerstand tegen verticale stroming geeft van circa 100 dagen;
- Op basis van de (ondiepe) boorbeschrijvingen bevindt zich binnen het eerste watervoerend pakket een kleilaag. Deze kan lokaal in dikte verschillen. De kleilaag is aangetroffen tussen circa 30 en 40 m-mv, met diktes uiteenlopend van 1 – 9 meter.

- Het tweede watervoerend pakket bevindt zich op basis van REGIS-II tussen circa 58 en 127 m-mv. Er wordt door REGIS-II een scheidende laag aangegeven van circa 104 – 114 m-mv. Deze scheidende laag bevindt zich op basis van boorbeschrijving B38A0234 tussen circa 91 en 95 m-mv.
- Op basis van de boorbeschrijving van monobron ZSW, bevindt de M50-waarde binnen het tweede watervoerend pakket zich tussen de 105 – 420 μm .
- De formatie van Maassluis bestaat overwegend uit een afwisseling van fijn tot matig fijn zand en kleilagen. Binnen deze haalbaarheidsstudie is de tweede kleilaag van de formatie van Maassluis als geohydrologische basis gehanteerd.

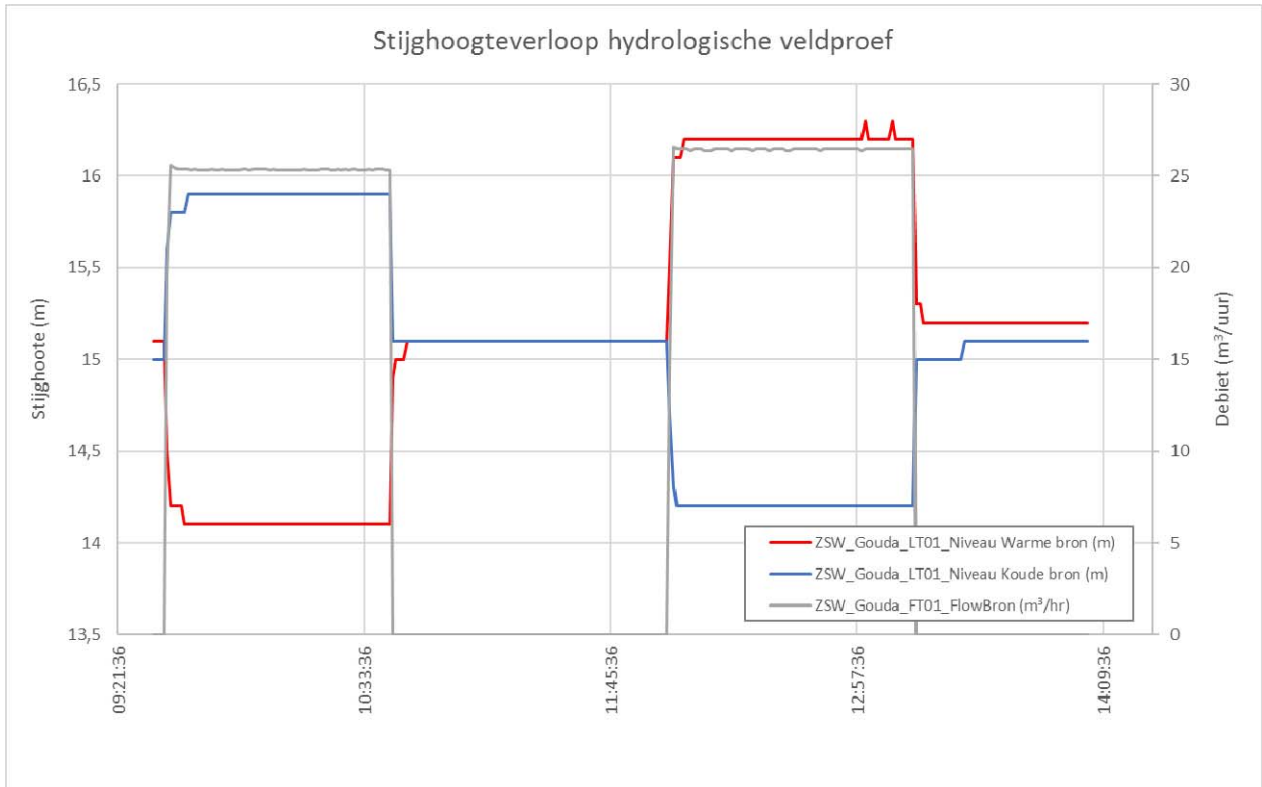
Resultaten hydrologische veldproef – grafieken

Effecten grondwater – ingeschat (effectenstudie)		Effecten grondwater – geverifieerd (stijghoogteverschil tijdens proef)	
	Onttrekking (verlaging)	Infiltratie (verhoging)	Onttrekking (verlaging)	Infiltratie (verhoging)
Warme bron (102-126 m-mv)	-2,4 m	+1,7 m	-1,0 m	+1,2 m
Koude bron (67-83 m-mv)	-2,4 m	+1,7 m	-0,9 m	+0,9 m
